TAKTIKA ZÁSAHOVEJ ČINNOSTI PRI POŽIARI ZÁMKU KUNERAD

Článok analyzuje spôsob likvidácie požiaru kúpeľnej liečebne Kunerad, nachádzajúcej sa v priestoroch rekonštruovaného zámku Kunerad v okrese Žilina a to z hľadiska nasadenia síl, prostriedkov a problémov pri zásahovej činnosti.

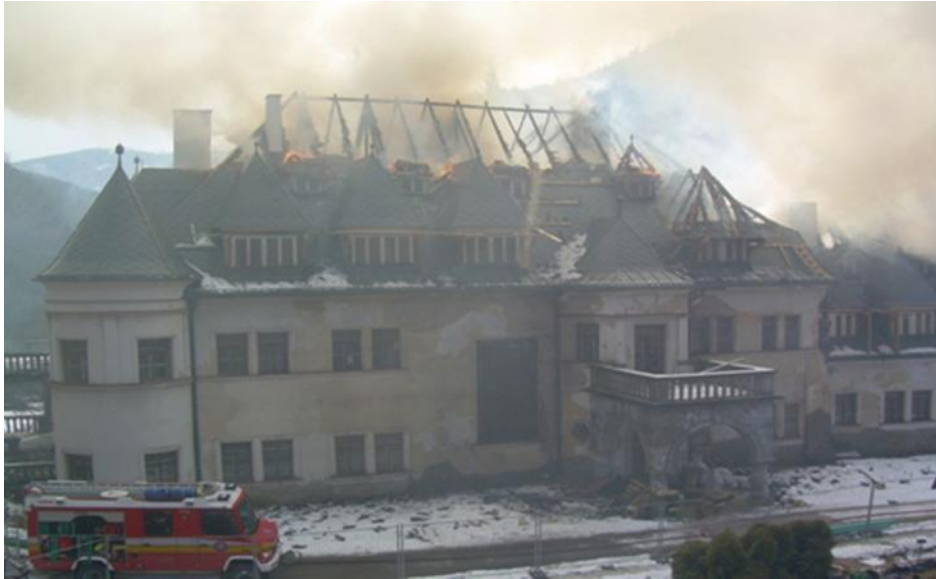
Obrázok 2 Požiar zámku Kunerad [2]

Prieskumom bolo zistené, že požiarom je zachvátená celá strecha a z južnej strany vežičky a vikiere. Prvá činnosť jednotky bola zameraná na vypnutie elektrickej energie a zistenie počtu osôb nachádzajúcich sa v objekte. Bolo zistené, že v objekte sa nenachádzajú žiadne osoby.

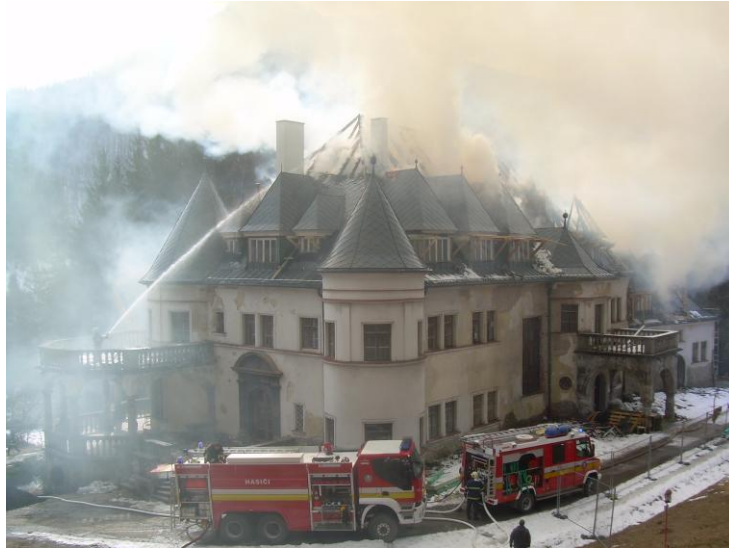
Obrázok 4 Požiar zámku Kunerad[2]

Na znovurozhorenie požiaru aj po jeho úplnej likvidácii (keď už ani termokamera neobjavila žiadne skryté ohniská) majú veľký vplyv konštrukcie stavby a poveternostné podmienky. V drevených konštrukciách, ktoré boli z vnútornej strany omietnuté a aj medzi konštrukciami v povalovom priestore, ktoré sa následkom požiaru prepadli, sú vytvorené rôzne dutiny, v ktorých môže byť miesto, ktoré tleje (a pritom nie je viditeľné ani pomocou termokamery). Takéto miesto, ktoré nie je možné nijakým spôsobom spozorovať, sa môže následkom tlenia časom znovurozhorieť. Zabrániť sa tomu dá jedine takým spôsobom, že si majiteľ objektu zabezpečí kompletné rozobratie konštrukcie a jej pozalievanie vodou.
