DIAGNOSTICKÝ PRŮZKUM A ZJIŠŤOVÁNÍ ZATÍŽITELNOSTI ŽELEZOBETONOVÉHO MOSTU EV. Č. KO-M-2 VE MĚSTĚ KOJETÍN

Kaplan Věroslav¹, Lojda Martin,² Coufal Dalibor³

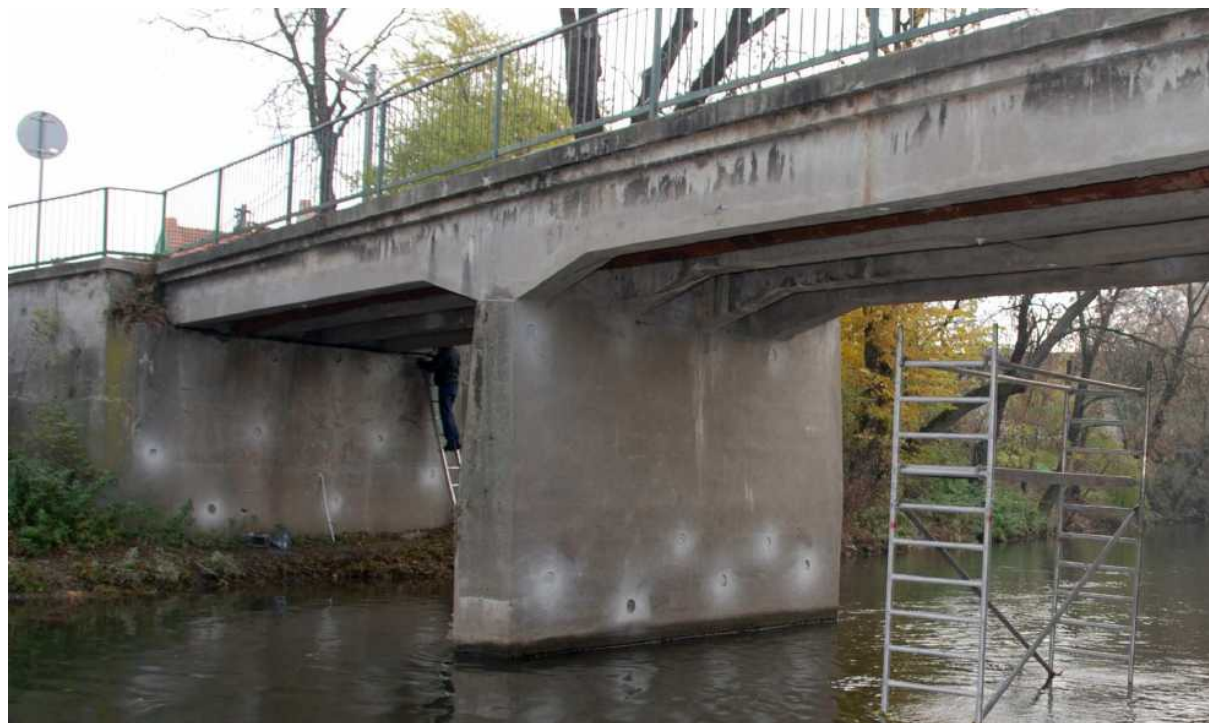
Obrázek 1 Most ev.č. Ko-M-2 v Kojetíně

Vodorovná nosná konstrukce mostu je tvořena pěti monolitickými železobetonovými trámy s náběhy ke střední podpěře, přičemž fasádní nosník na pravé straně mostu je zmenšený, podchodníkový. Trámy jsou vzájemně spojeny příčnicí a vytváří tuhý trémový rošt.

Na základě vizuální prohlídky byly zjištěny závady, které mají zásadní vliv na snížení zatížitelnosti mostu. Jedná se především o celkové zatékání do konstrukce a dále o oslabení nosné konstrukce vybouráním dolních částí příčniců pro převedení sítí. [1]

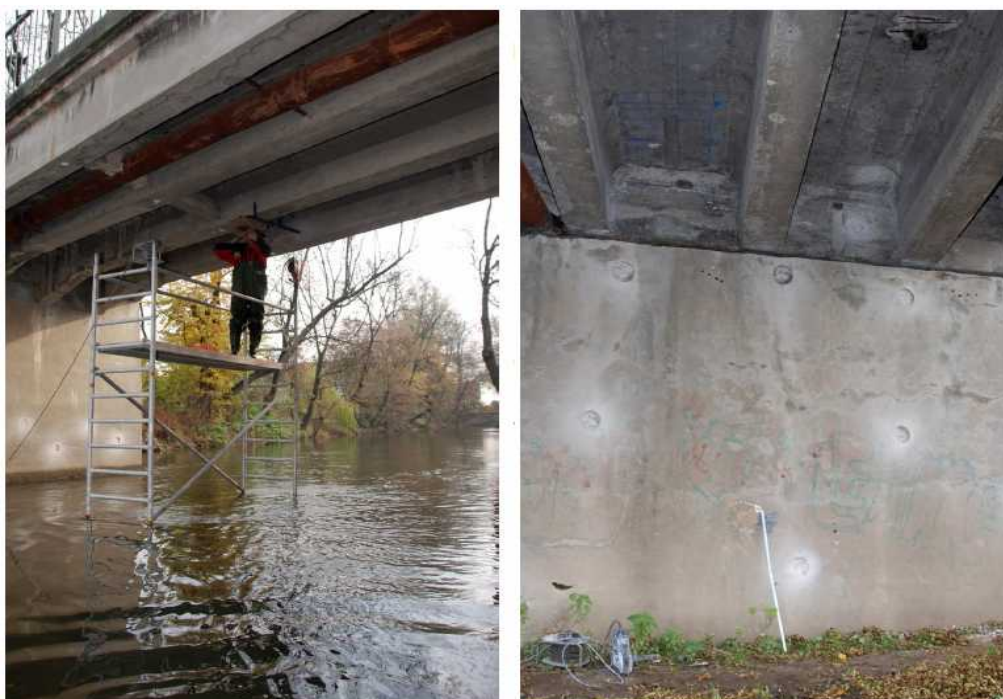
Pro zjištění množství, polohy a průměru výztuže byla využita radiografická stereometoda křížového snímkování. Pro zjištění hlavní i smykové výztuže byl vybrán 3. trám v 1. poli, a to přibližně uprostřed jeho rozpětí a u mlýnské opěry. V řezu uprostřed bylo zjištěno 6 prutů hladkých o průměru 20 mm, v řezu u mlýnské opěry byly nalezeny 3 pruty hladké o průměru 20 mm. [1]

Obrázek 2: Levý – zjišťování množství, polohy a typu použité výztuže pomocí radiografické metody; Pravý – průběh výztuže mostovky

Skutečný průběh výztuže mostovky bylo ověřeno mezi 2. a 3. trámem v bezprostřední blízkosti závodské opěry, a to elektromagnetickou indukční metodou. Průběh výztuže byl trasován během měření a vyznačen modrou barvou přímo na kontrolovanou konstrukci. Bylo zjištěno, že průměr hlavní výztuže mostovky je 8 mm, s hladkým, korodovaným povrchem. Průměr rozdělovací výztuže je 8mm, výztuž je hladká, na povrchu korodovaná, krytí 35mm, uložená je po 475mm. [1]
