DŮSLEDKY HAVÁRIE NA JE FUKUŠIMA V JAPONSKU: MÝTY A SKUTEČNOST

**doc. Ing. Jozef Sabol, DrSc.,^{1,2} prof. Ing. Bedřich Šesták, DrSc.¹
prof. MUDr. Leoš Navrátil, CSc.,² doc. MUDr. Jozef Rosina, PhD²**

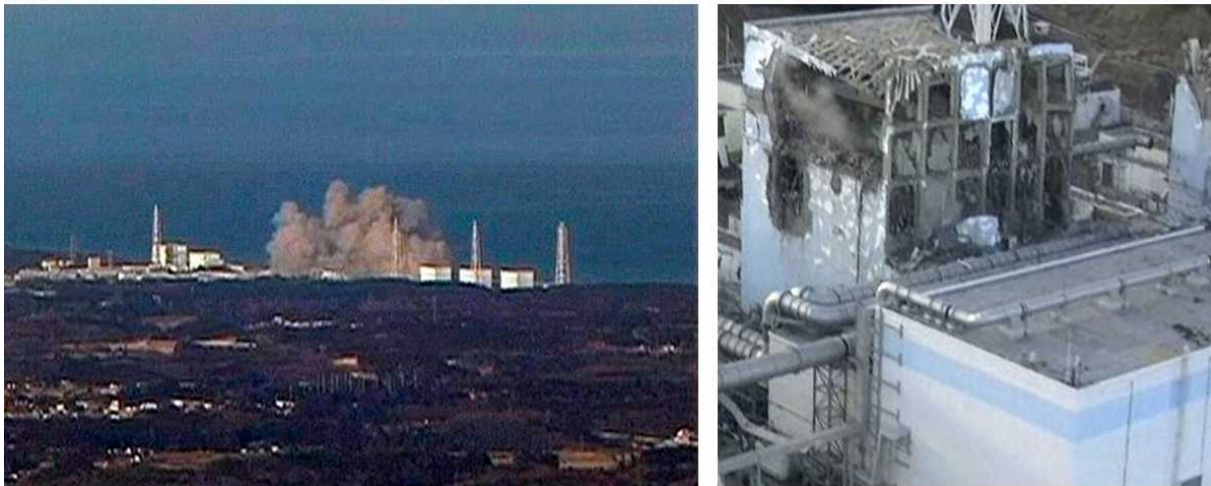
Obrázek 4 Výbuch na JE Fukušima a na část poškozené budovy bloku 4 (fotografie pořízené 17.3.2011)

K nehodě došlo 11.3.2011, potom postupně k několika výbuchům, které narušily konstrukci reaktorových budov. Okamžik výbuchu, který se projevil na poškození reaktorových budov, je zachycen na obrázek 4.

Sled události lze ilustrovat na jednotlivých situacích, ke kterým postupně docházelo na bloku č. 1 [5]:

- 11.3.** (14:46) Blok v provozu, automatické odstavení v okamžiku příchodu zemětřesení,
- 11.3.** (15:42) Úplná ztráta střídavého elektrického napájení,

- 11.3.** (16:36) Neschopnost havarijního systému chlazení aktivní zóny dodávat vodu do aktivní zóny,
- 12.3.** (01:20) Neobvyklý nárůst tlaku v primárním kontejnmentu,

- 12.3.** (10:17) Počátek odpouštění/odtlakování systému,
- 12.3.** (15:36) Exploze,
- 12.3.** (20:20) Počátek vstřikování mořské vody s bórem do aktivní zóny,

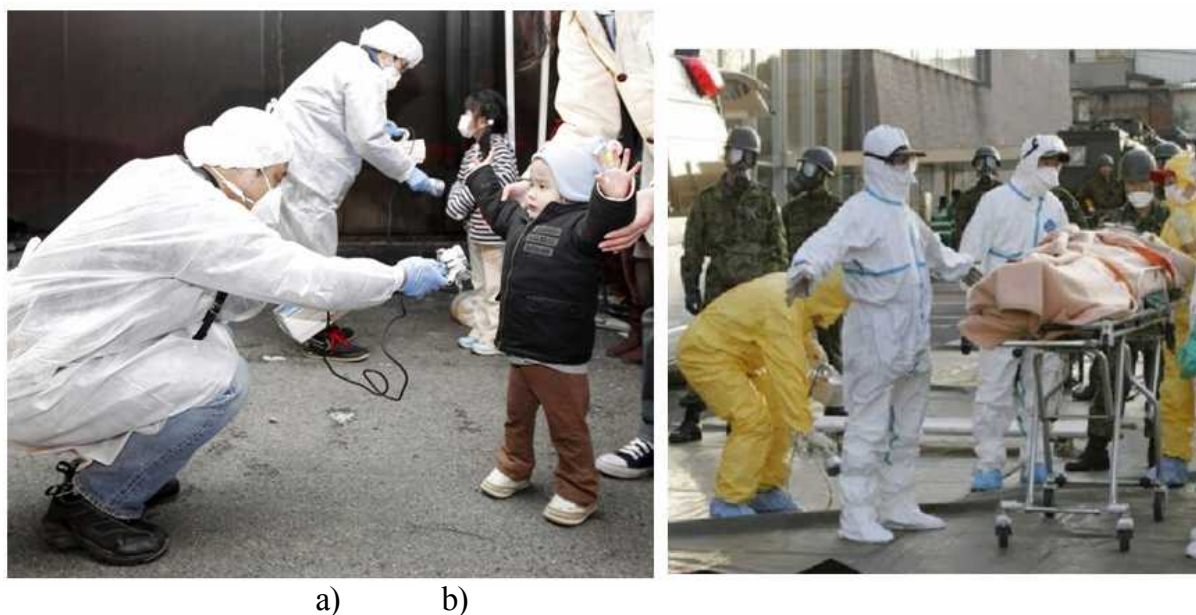
Obrázek 5 Monitorování za účelem identifikace radioaktivně zamořených osob (a), které, pokud se u nich zjistí zvýšená povrchová kontaminace, jsou odesílány na podrobnější vyšetření (b)

Zamoření obyvatel a zejména pak osob opouštějících místa v blízkosti jaderné elektrárny Fukušima se monitoruje citlivými detekčními čidly, která odhalí i sebemenší přítomnost sledovaných radionuklidů na povrchu těla nebo v šatech. Toto monitorování je však pouze relativní a v případě zjištění odezvy přístrojů nad rámec pozadí se provádí podrobnější měření (obrázek 5).

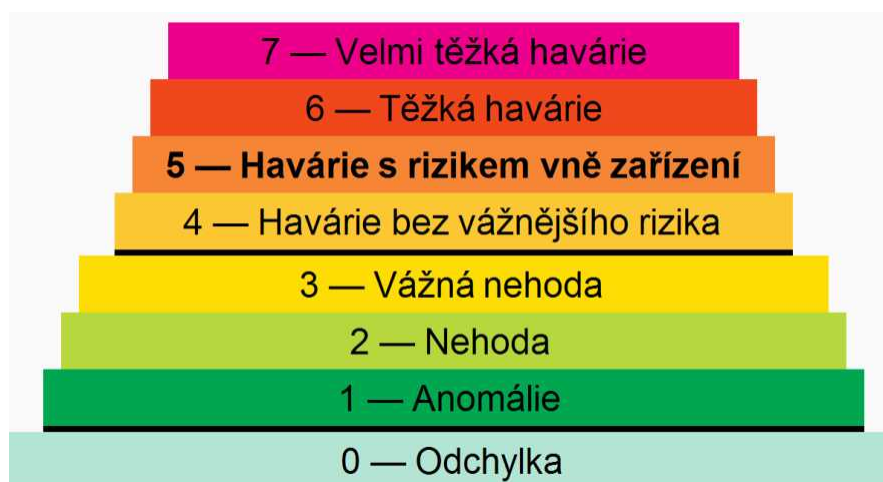
Obrázek 7 Mezinárodní stupnice jaderných událostí, podle níž byla černobylská jaderná havárie klasifikována stupněm 7 jak těžká havárie

I když 12. 4. 2011 došlo k přehodnocení události na Fukušimě ze stupnice MAAE (obrázek 7) z úrovně INES 5 na úroveň 7, o čemž by bylo možné polemizovat, jaderná havárie v Japonsku a její důsledky budou zřejmě daleko mírnější, než tomu bylo po černobylské havárii. Významnější radioaktivní zamoření se v současné době vyskytuje pouze v několika kilometrovém pásmu kolem elektrárny a má klesající tendenci.
