LIKVIDÁCIA POŽIAROV V OBJEKTOCH NÁRODNÝCH KULTÚRNYCH PAMIATOK – TECHNICKÉ ZABEZPEČENIE.

Článok rieši problematiku hasenia troch požiarov v objektoch národných kultúrnych pamiatok v Českej a Slovenskej republike. Analýza požiarov je zameraná na rozbor použitých síl a prostriedkov pri zásahovej činnosti. Na základe spracovaných podkladov zo zásahovej činnosti hodnotí v čiastkových záveroch spôsoby zásahovej činnosti so zameraním na technickú jej stránku.

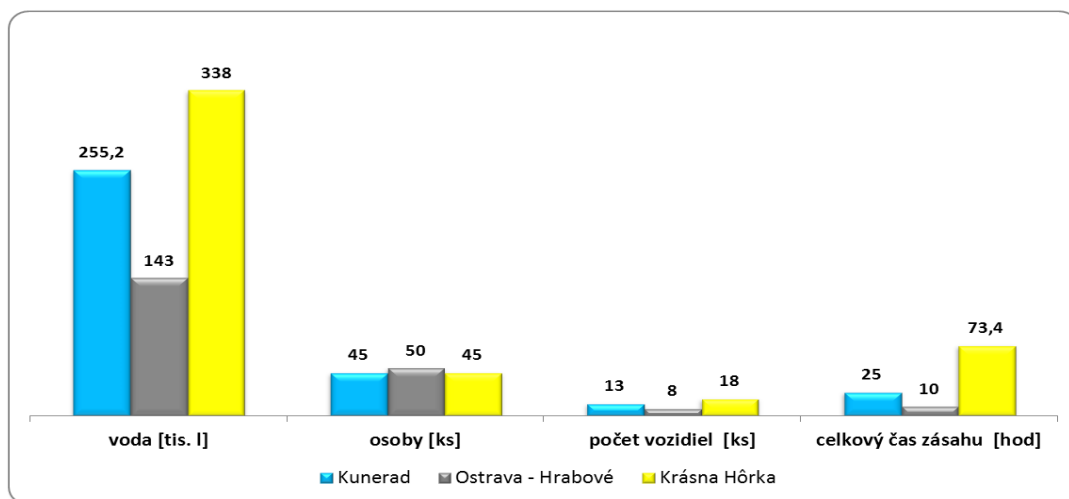
Obrázok 4 Sily, prostriedky a časové relácie riešených požiarov [3,4,5].

Obr. č. 4. ukazuje celkový prehľad použitých síl, prostriedkov a časové relácie riešených požiarov. Celkovo je možné konštatovať, že na hasenie požiaru v Ostrave – Hrabové bolo možné použiť značné množstvo síl a prostriedkov z dôvodu umiestnenia kostola v intraviláne. Ale u ďalších dvoch požiarov sú možnosti použitia síl a prostriedkov vzhľadom na miesto týchto kultúrnych pamiatok značne obmedzené.
